# CENTURY

57502660  
57502662  
57502664

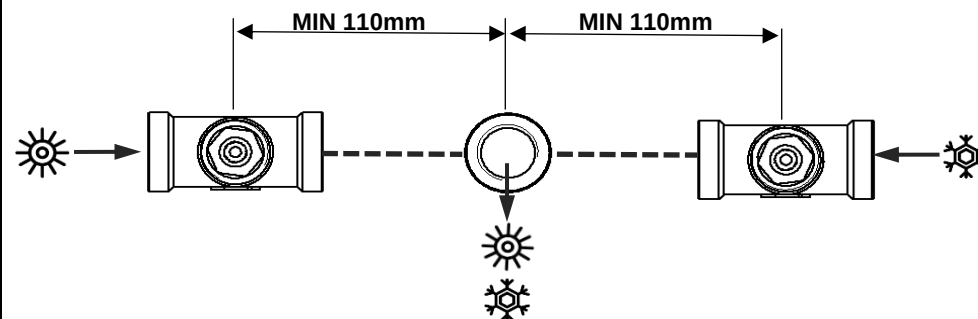
47mm  
68mm

MIN

MAX

| | | BAR | 1 MÍN | |
| | | | 5 MÁX | |
| | | ° C | 50 ° | |
| | | | 80 ° | |
| 50° A 3 BAR | | | | |

| | > 5 BAR | |

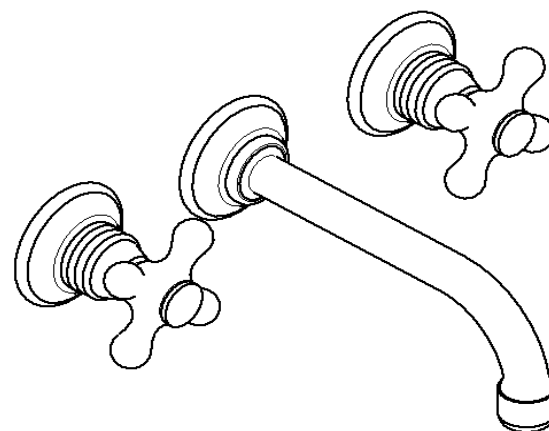
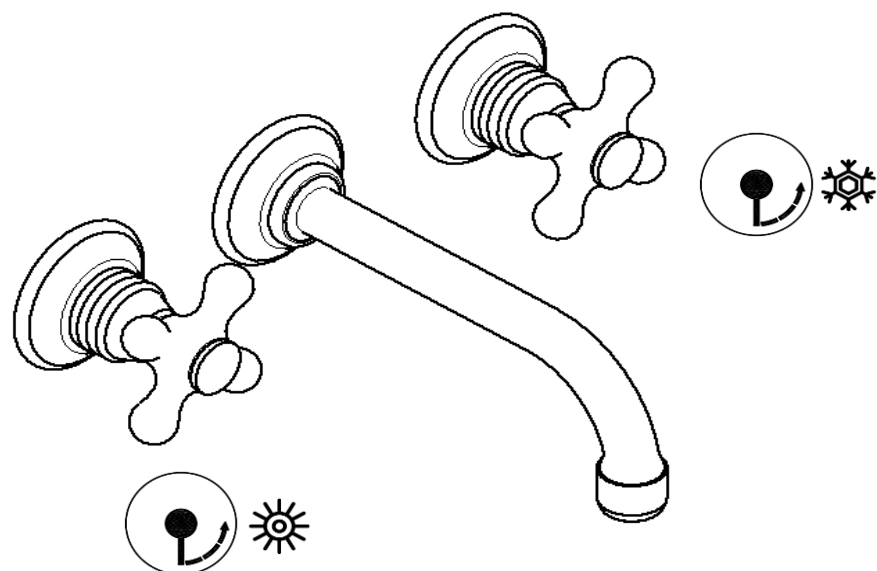
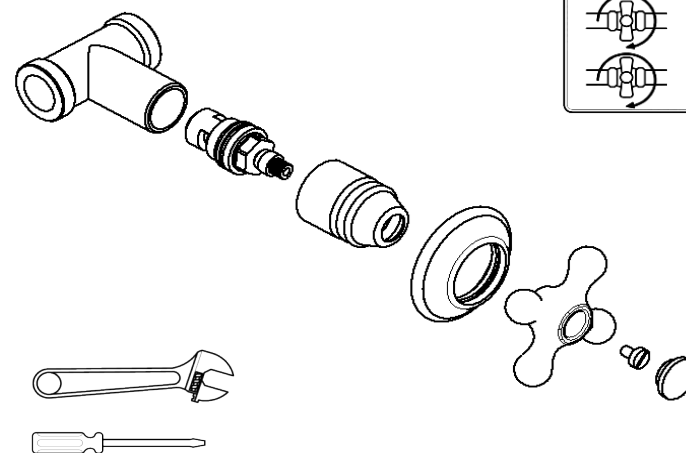
5

IMPRESINDIBLE Y OBLIGATORIO VERIFICAR LA ESTANQUEIDAD Y EL CORRECTO FUNCIONAMIENTO DE LA PIEZA ANTES DE PONER EL REVESTIMIENTO.

VERIFYING TIGHTNESS AND CORRECT PERFORMANCE OF THE PIECE BEFORE TILING IS INDISPENSABLE AND COMPULSORY.

IL EST INDISPENSABLE ET OBLIGATOIRE DE VÉRIFIER L'ÉTANCHEITÉ ET LE BON FONCTIONNEMENT DE LA PIÈCE AVANT DE POSER LE REVÊTEMENT.

OK
